# Notitie Kansrijke alternatieven bocht Giessen-Oudekerk

VKA fase Boezembemaling Hardinxveld

Waterschap  
Rivierenland

Documenttitel	Notitie Kansrijke Alternatieven voor de Boezembemaling Overwaard
Auteur(s)	Roos Ottink, Lisa Naus

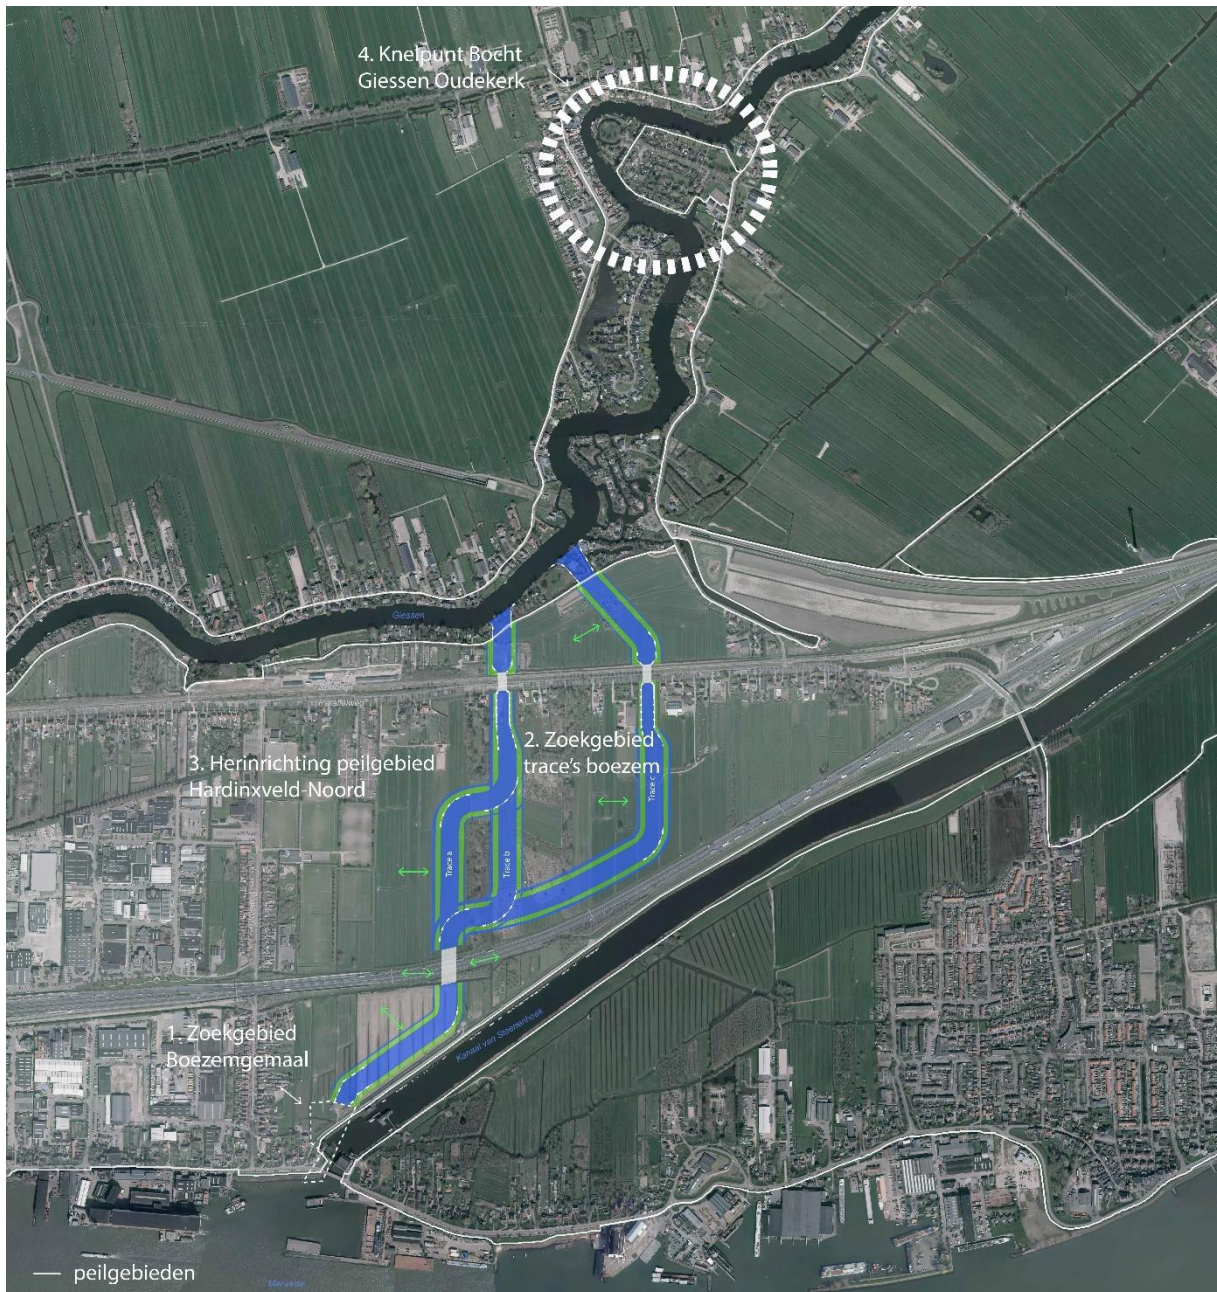
Figuur 2: Overzicht van de locatie voor (1) nieuwe boezemgemaal (2) boezemtracé Overwaard bij locatiekeuze Hardinxveld (3) herinrichten peilgebied polder HN en (4) oplossen knelpunt in de bocht Giessen-Oudekerk.

In figuur 2 is het zoekgebied van de maatregelen voor locatiekeuze Hardinxveld weergegeven.

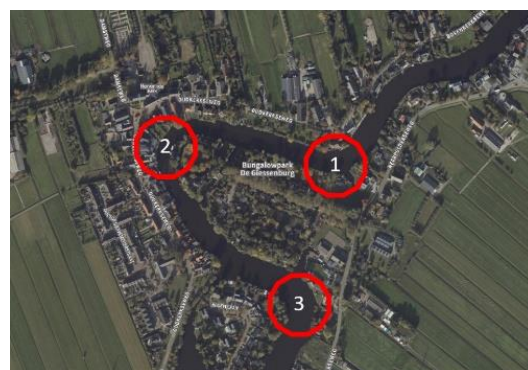
*Figuur 4: bochten van de bocht Giessen-Oudekerk genummerd.*

Op hoofdlijnen worden er vier mogelijke alternatieven beschouwd, die ieder verschillende varianten hebben. In het figuur hieronder is de bocht Giessen-Oudekerk afgebeeld en wordt aangegeven wat met bocht 1, 2 en 3 bedoeld wordt.

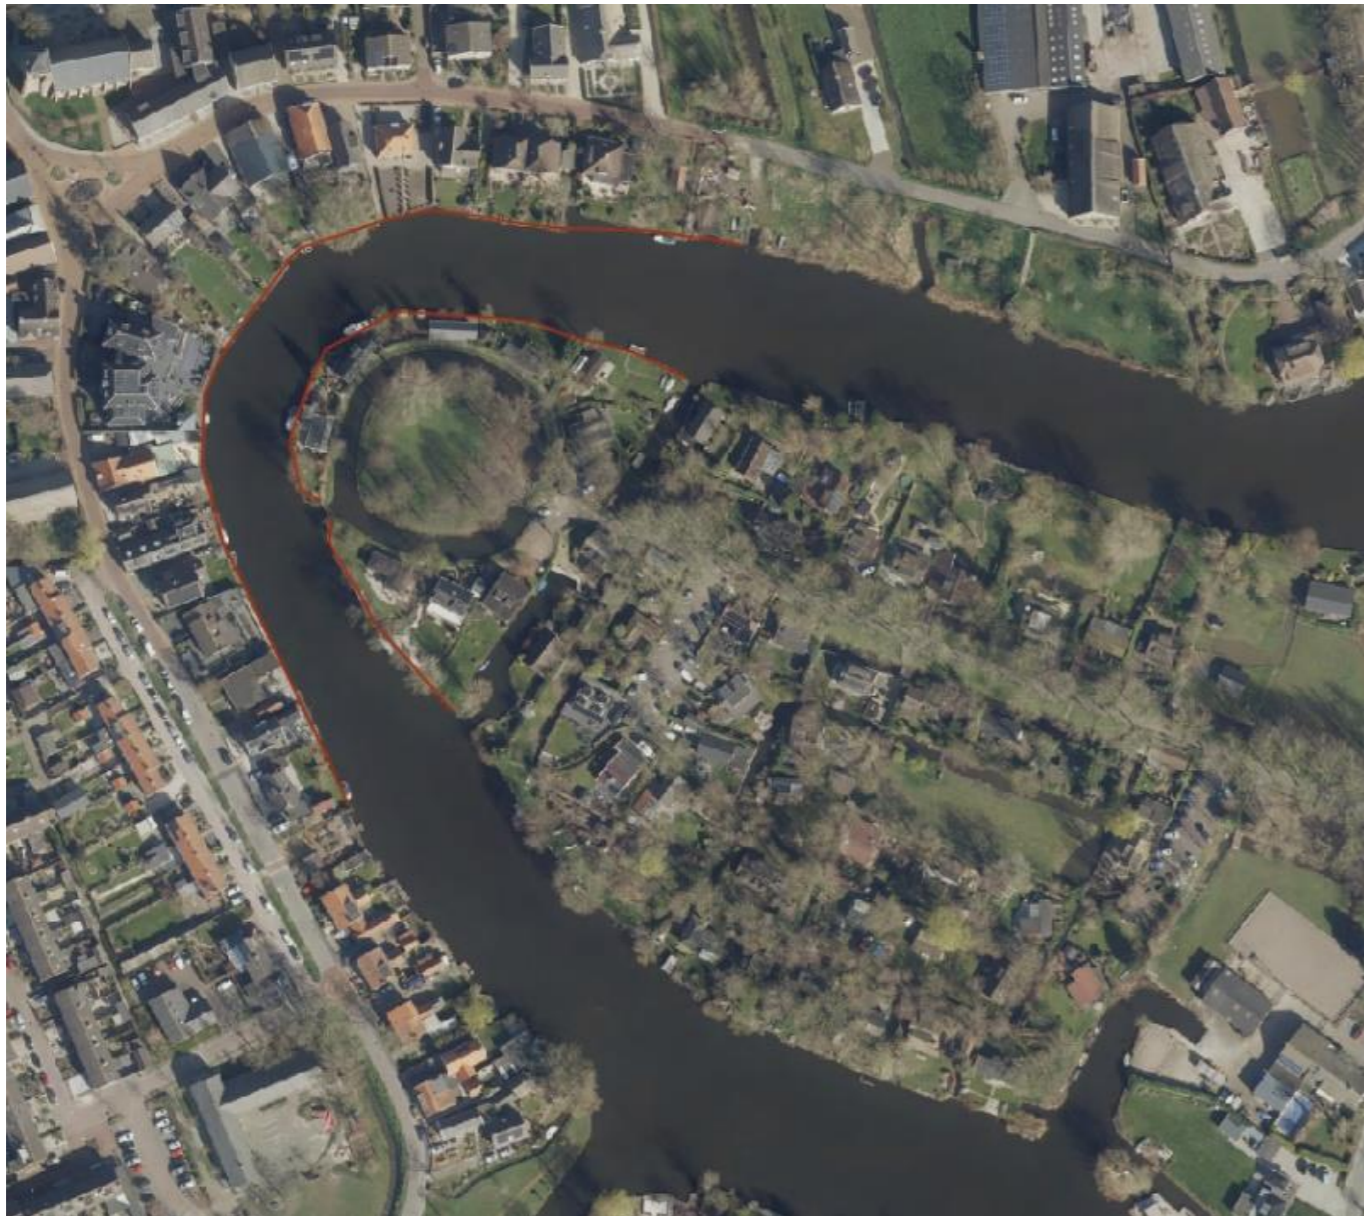
Variant A1a - damwand direct aan huidige oever

Figuur 16 (dezelfde als figuur 5): ruimtebeslag op kaart en profiel voor variant A1a (damwand direct aan huidige oever bocht 2 en verdiepen tot -4m NAP).

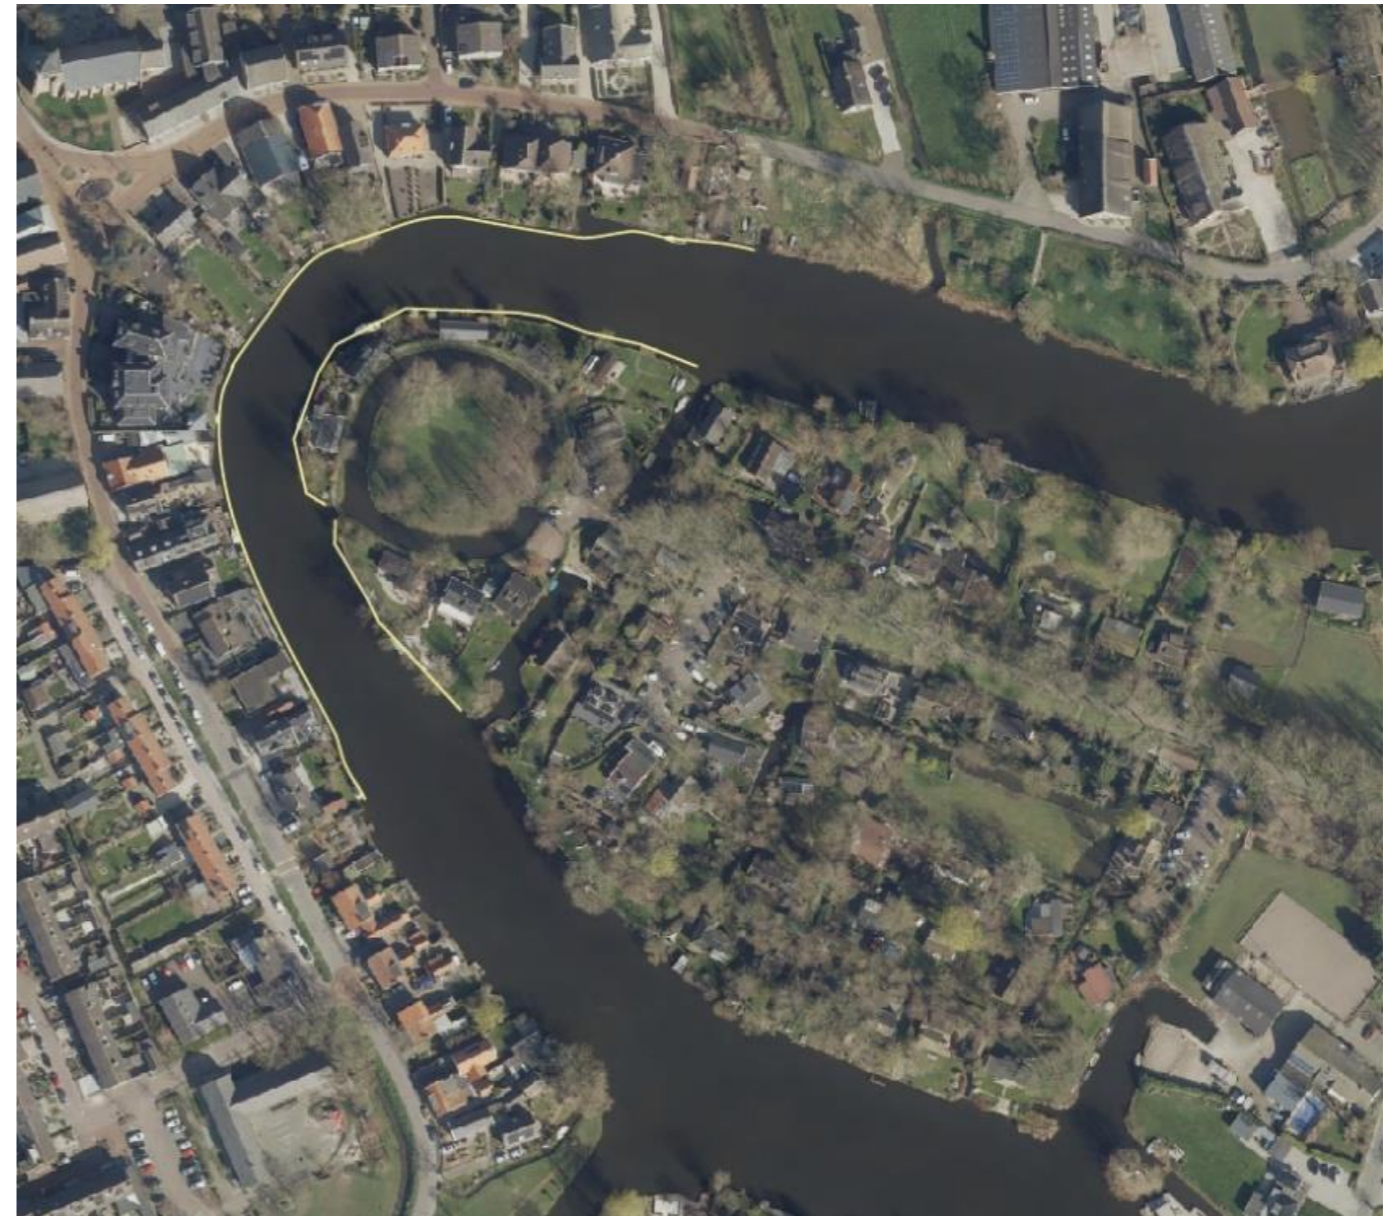
Variant A1b - damwand ca. 1 m buiten huidige oever

Figuur 17 (dezelfde als figuur 6): ruimtebeslag op kaart en profiel voor variant A1b (damwand 1m vanaf huidige oever bocht 2 en verdiepen tot -4m NAP).

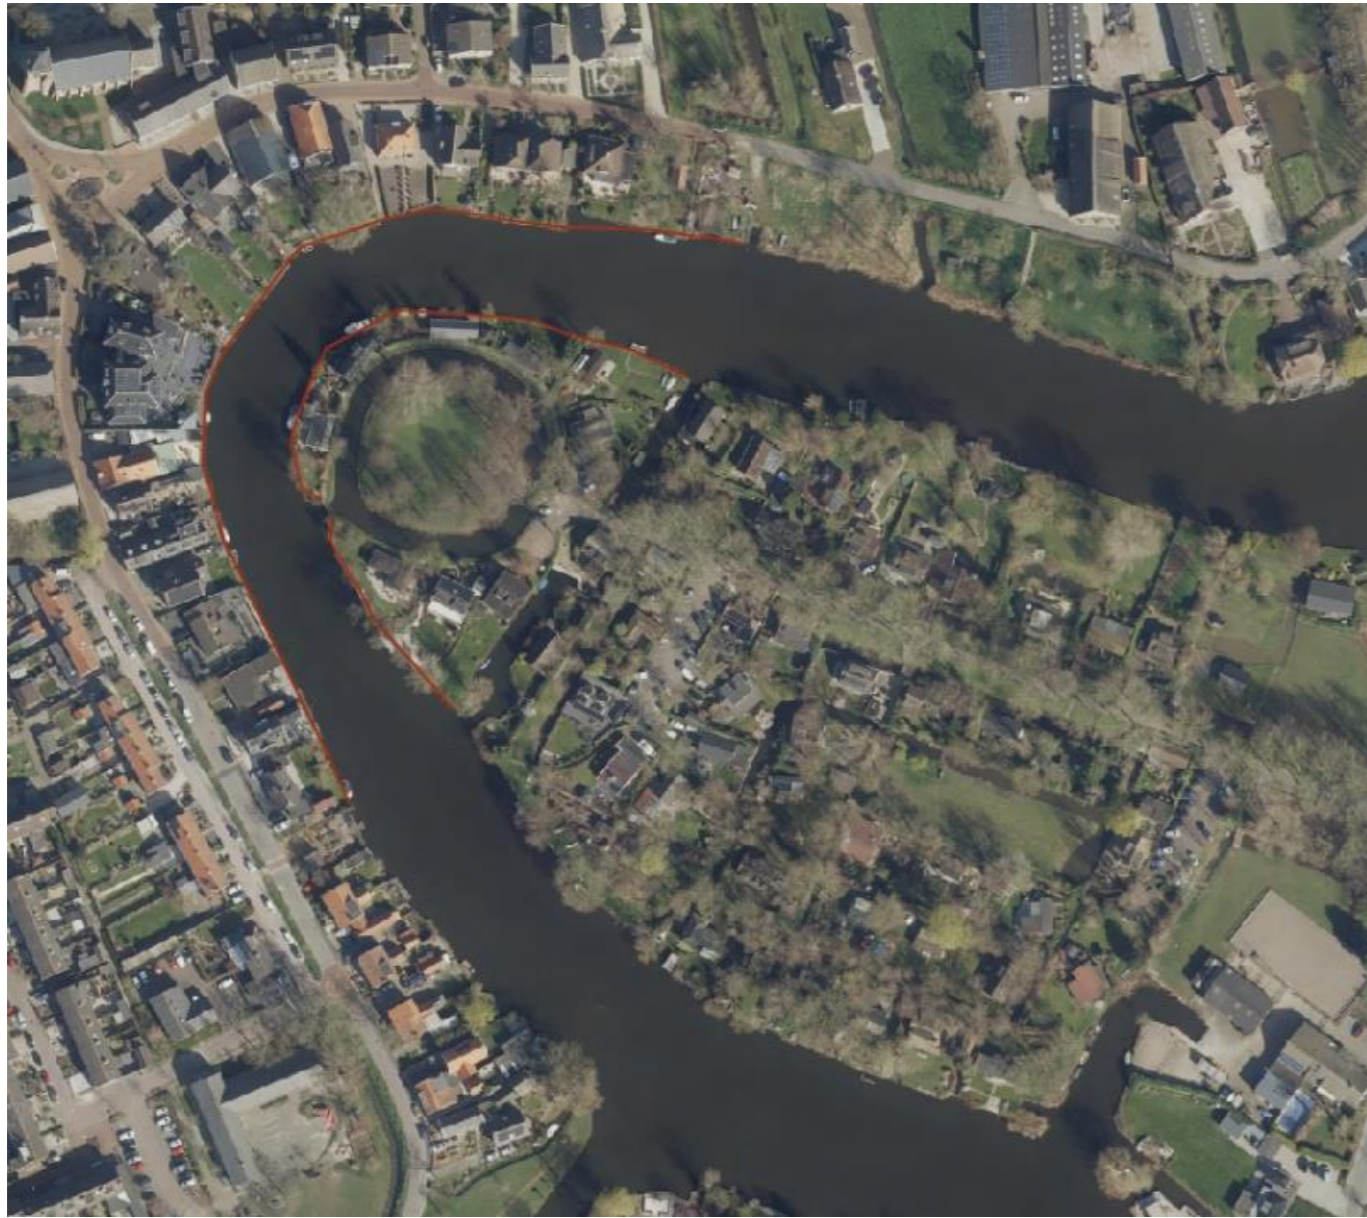
Variante A2a - damwand direct aan huidige oever

Figuur 19 (dezelfde als figuur 7): ruimtebeslag op kaart en profiel voor variant A2a (damwand direct aan huidige oever bocht 2 en verdiepen tot -4,25m NAP).

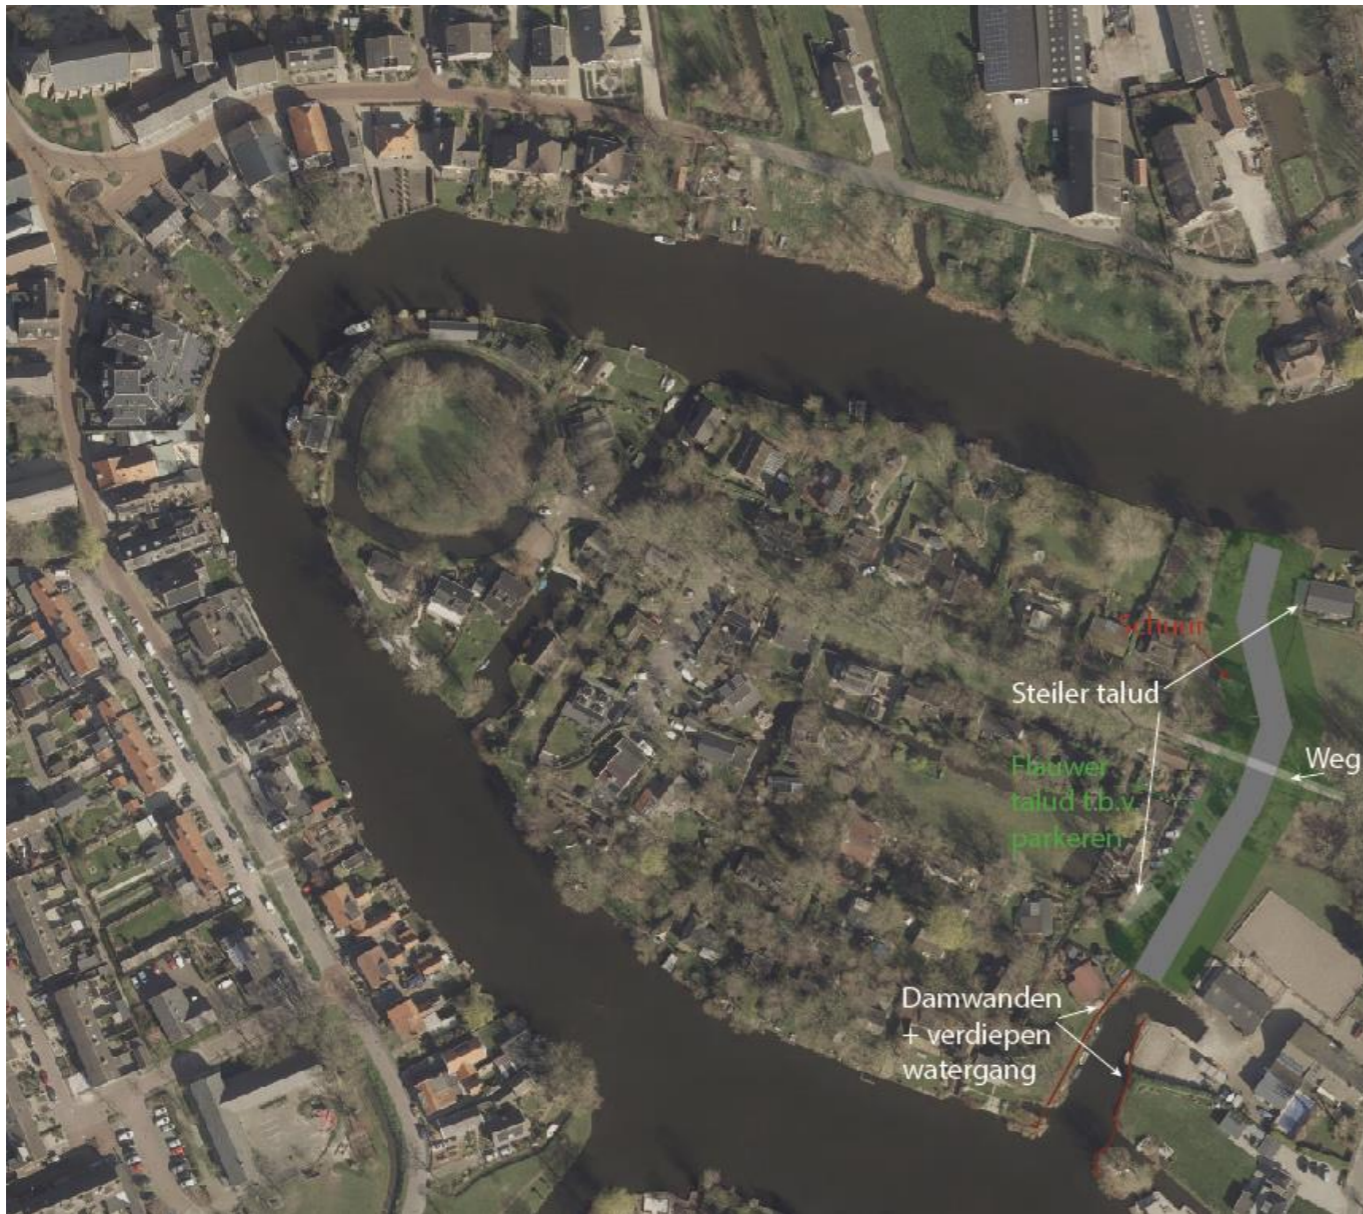
Variante A2b - damwand ca. 1 m buiten huidige oever

Figuur 18 (dezelfde als figuur 8): ruimtebeslag op kaart en profiel voor variant A2b (damwand 1m vanaf huidige oever bocht 2 en verdiepen tot -4,25m NAP).

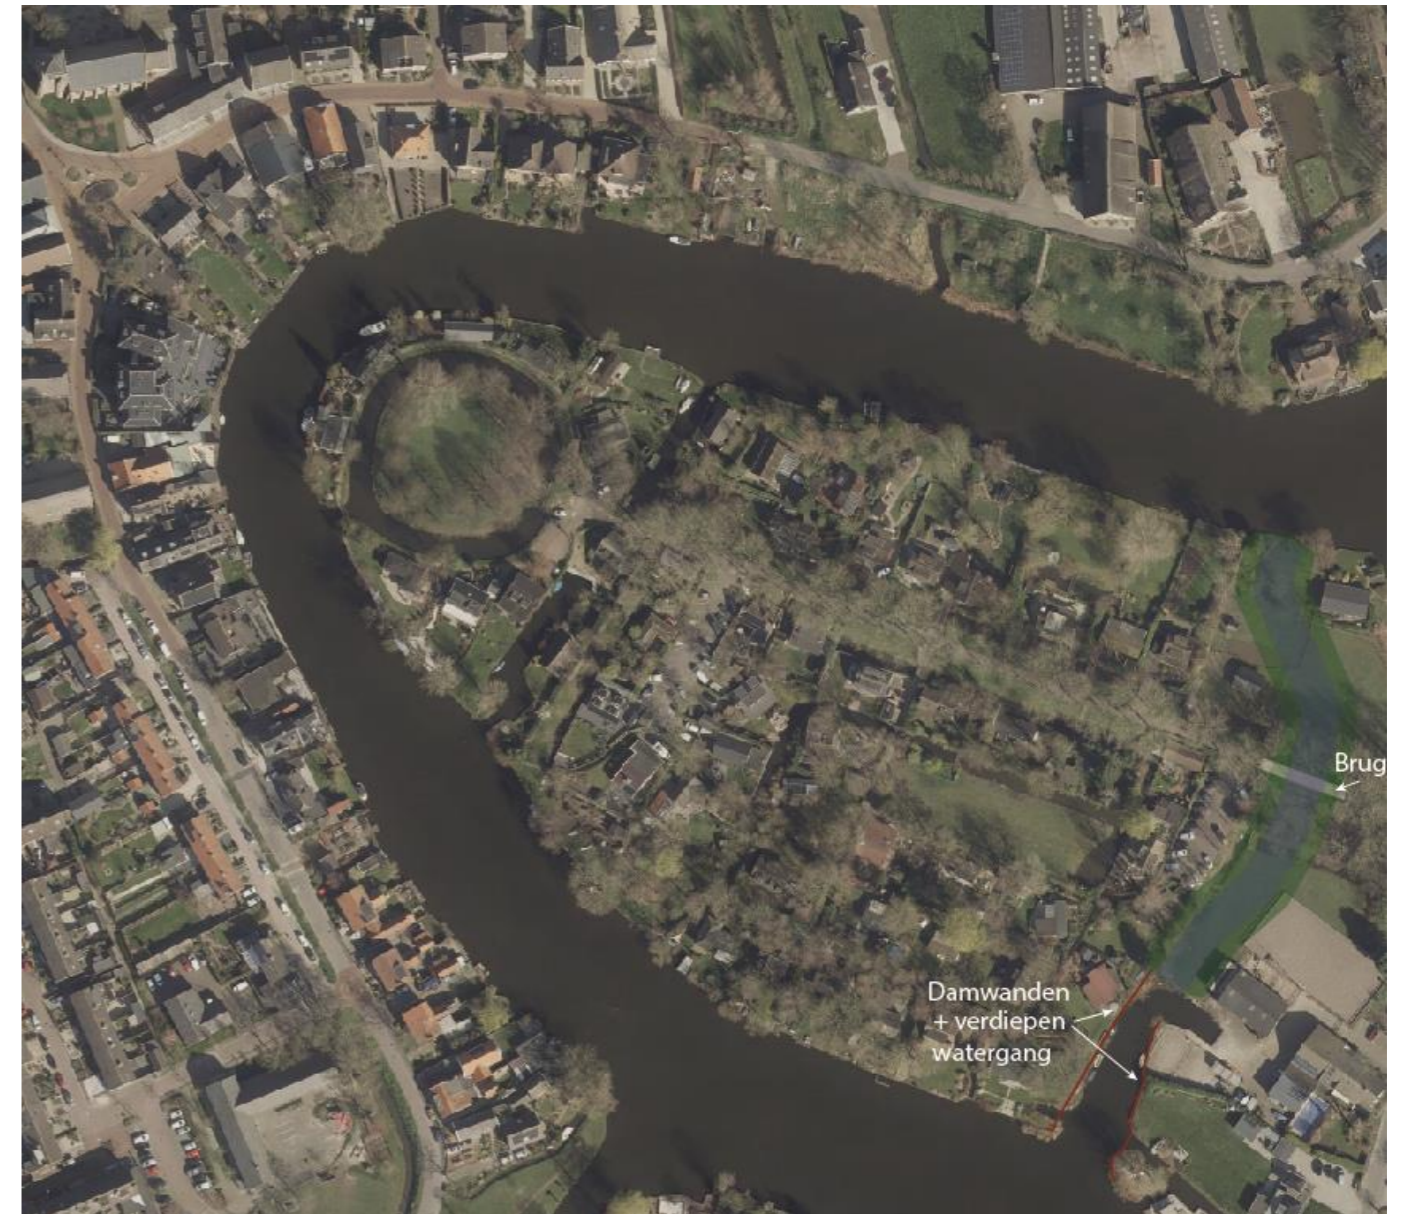
Variant B1 - doorsteek met 2 kokerduikers

Figuur 21 (dezelfde als figuur 9): ruimtebeslag op kaart en profiel voor variant B1 (doorsteek met twee kokerduikers).

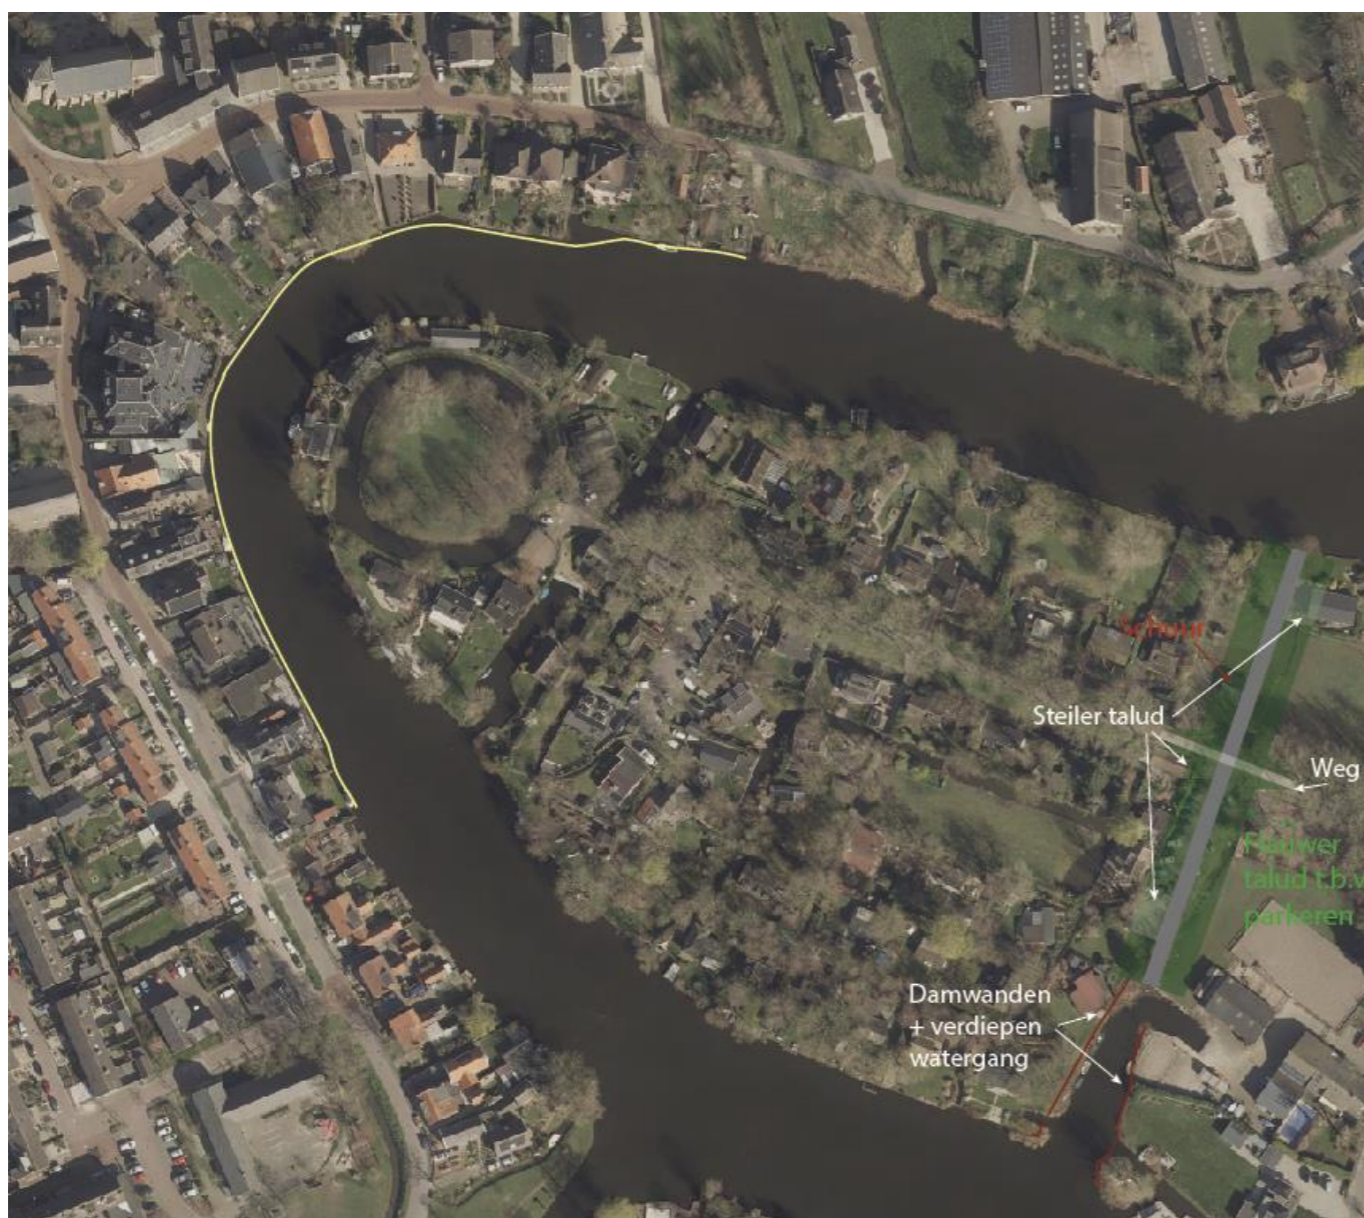
Variant B2b - open doorsteek

Figuur 20 (dezelfde als figuur 10): ruimtebeslag op kaart en profiel voor variant B2b (doorsteek met open watergang).

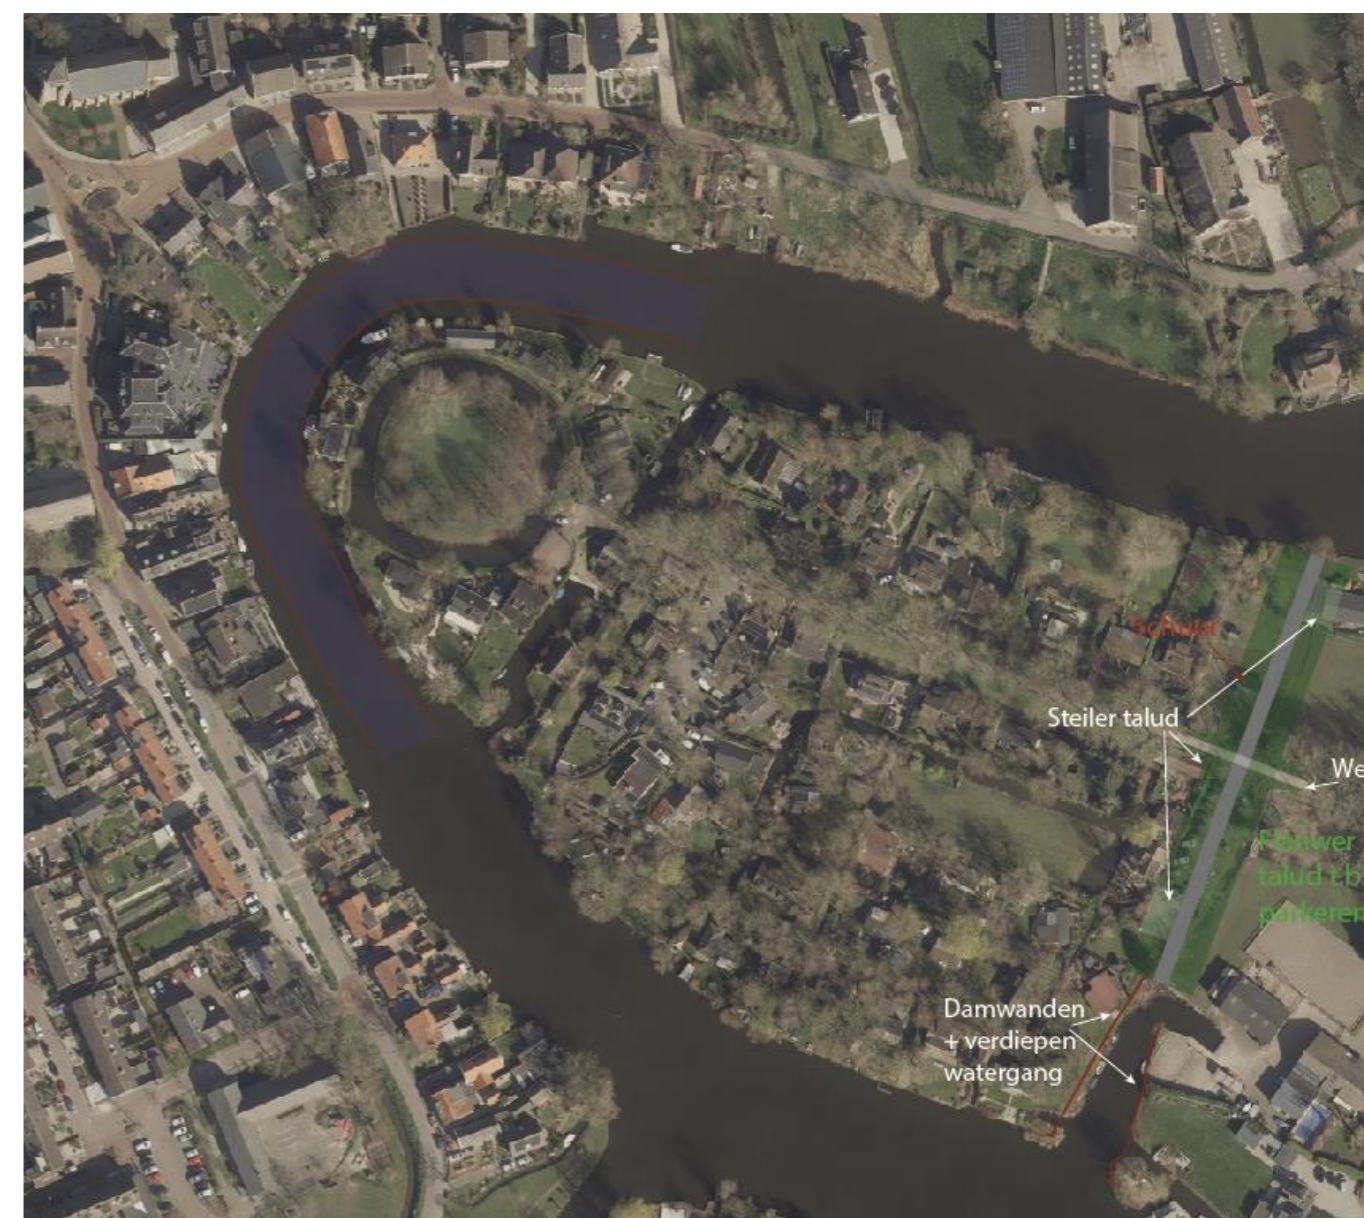
Variant C1 - damwand buitenbocht en doorsteek met één kokerduiker

Figuur 23 (dezelfde als figuur 11): ruimtebeslag op kaart en profiel voor variant C1 (combinatie van damwand 1m vanaf huidige oever buitenbocht 2 en doorsteek met één kokerduiker (op kaart getekend) of open watergang).

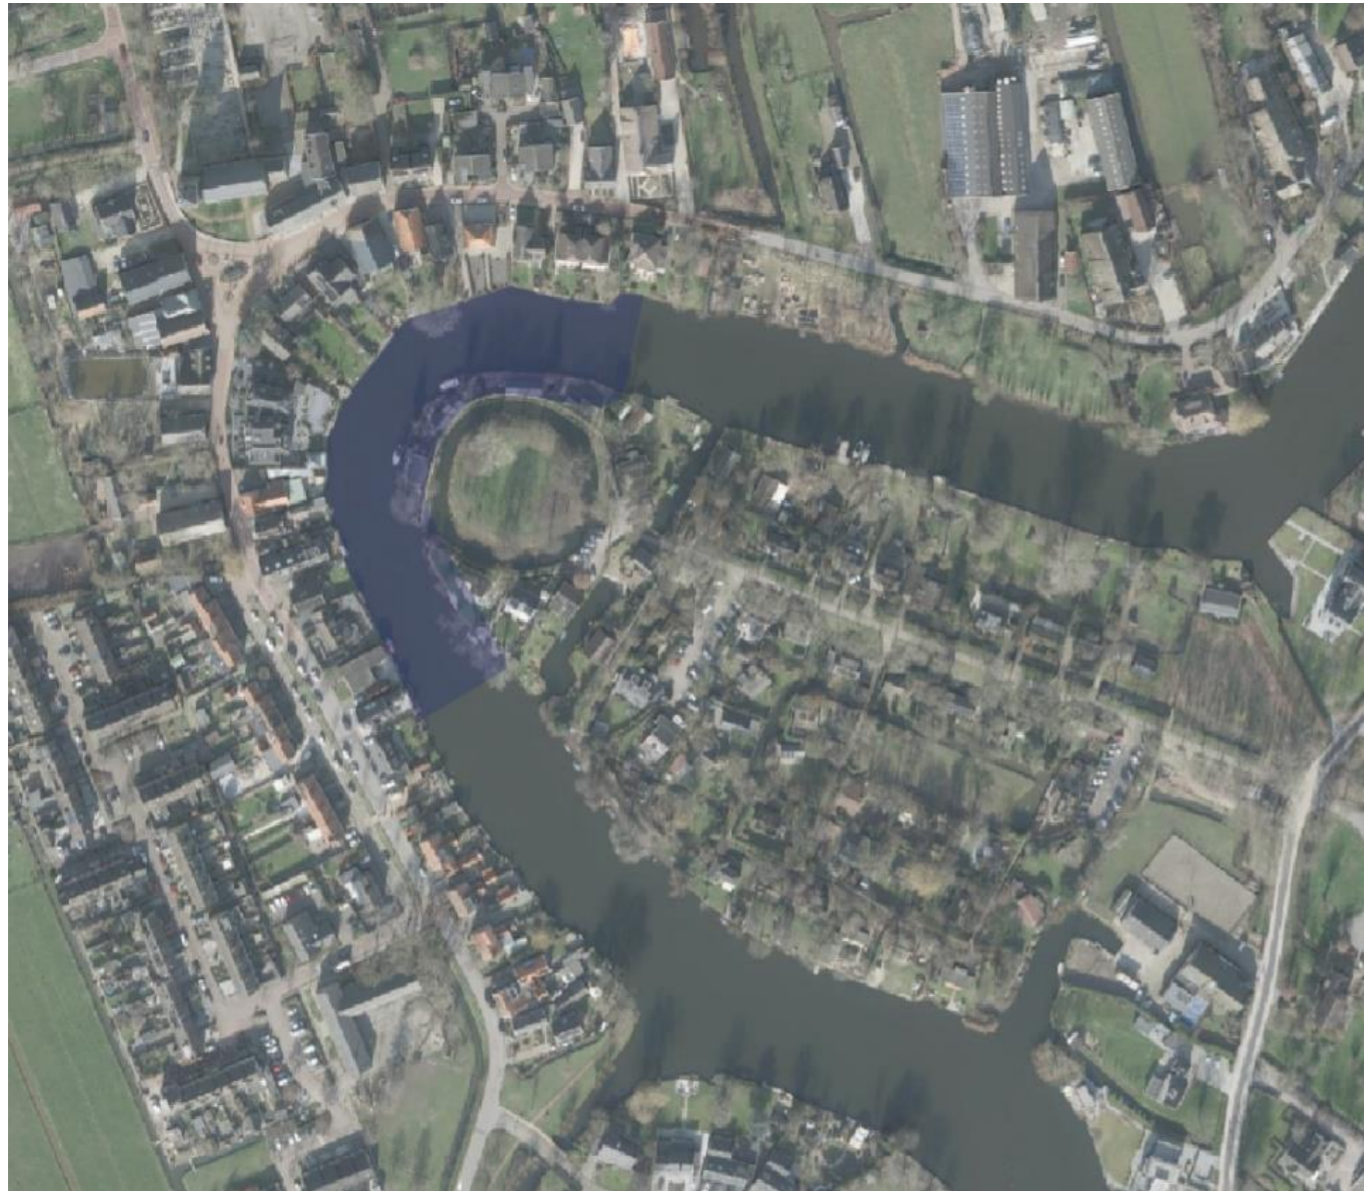
Figuur 25 (dezelfde als figuur 13): ruimtebeslag op kaart en profiel voor variant D1 (verbreden binnenbocht in trapeziumvorm en verdieping tot -4,25m NAP).

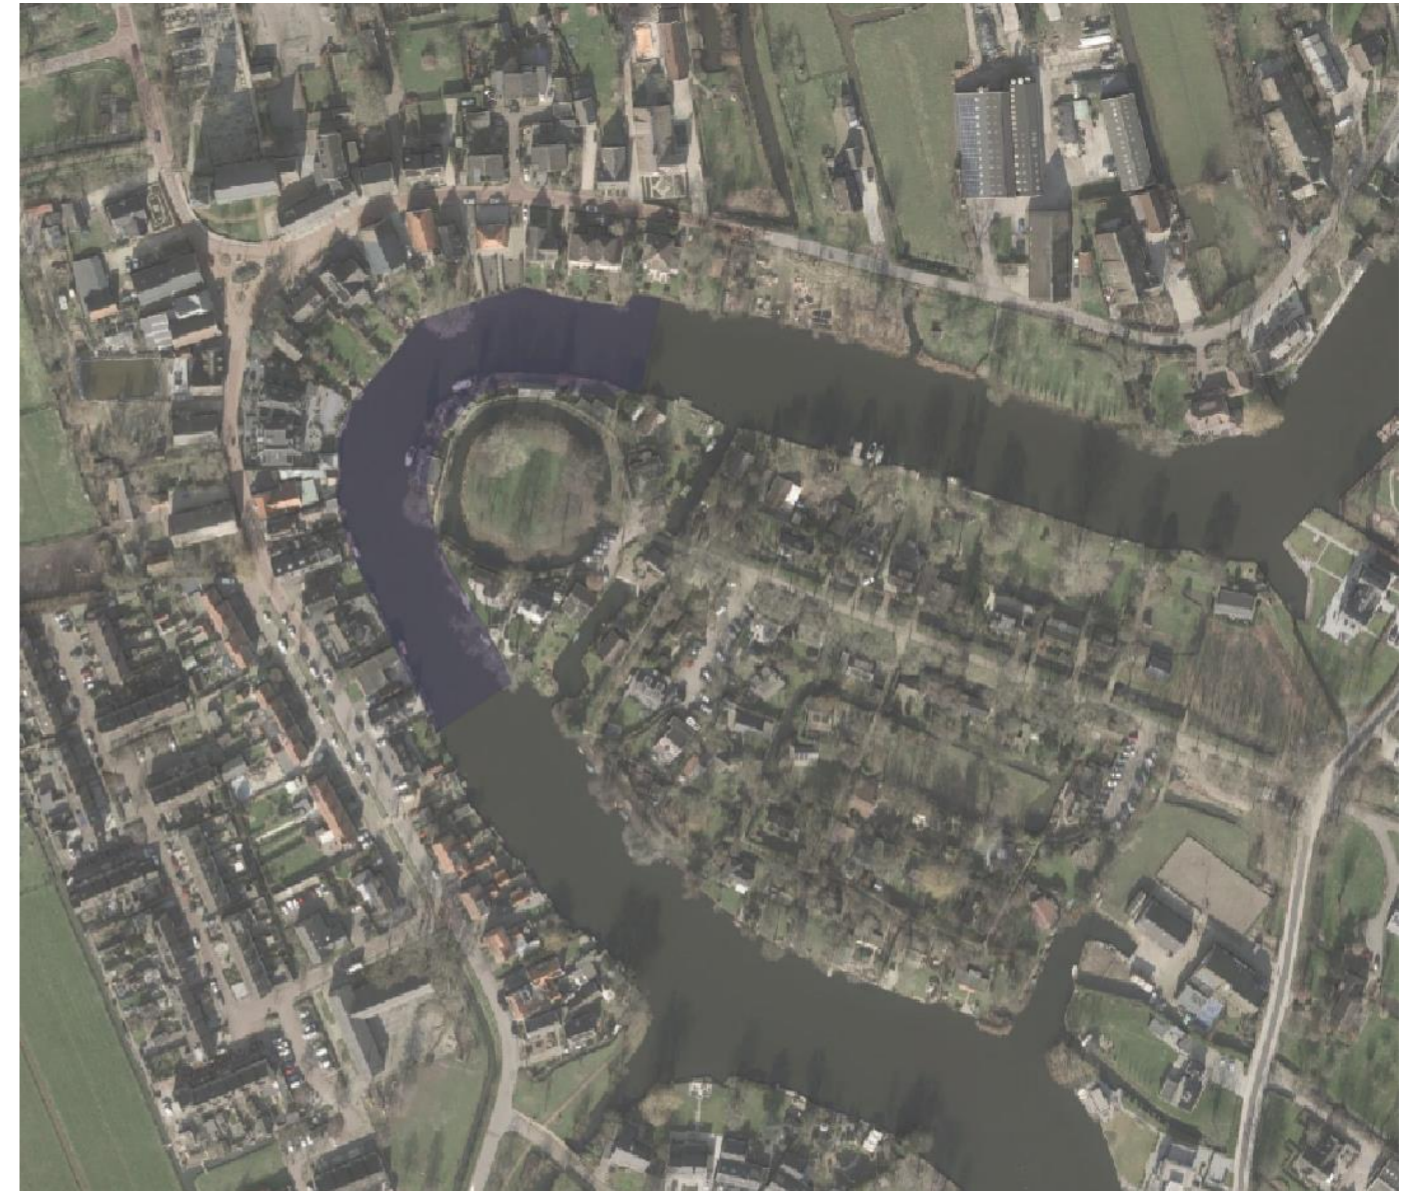
Figuur 24 (dezelfde als figuur 14): ruimtebeslag op kaart en profiel voor variant D2 (verbreden binnenbocht met beschoeiing en verdieping tot -4,25m NAP).

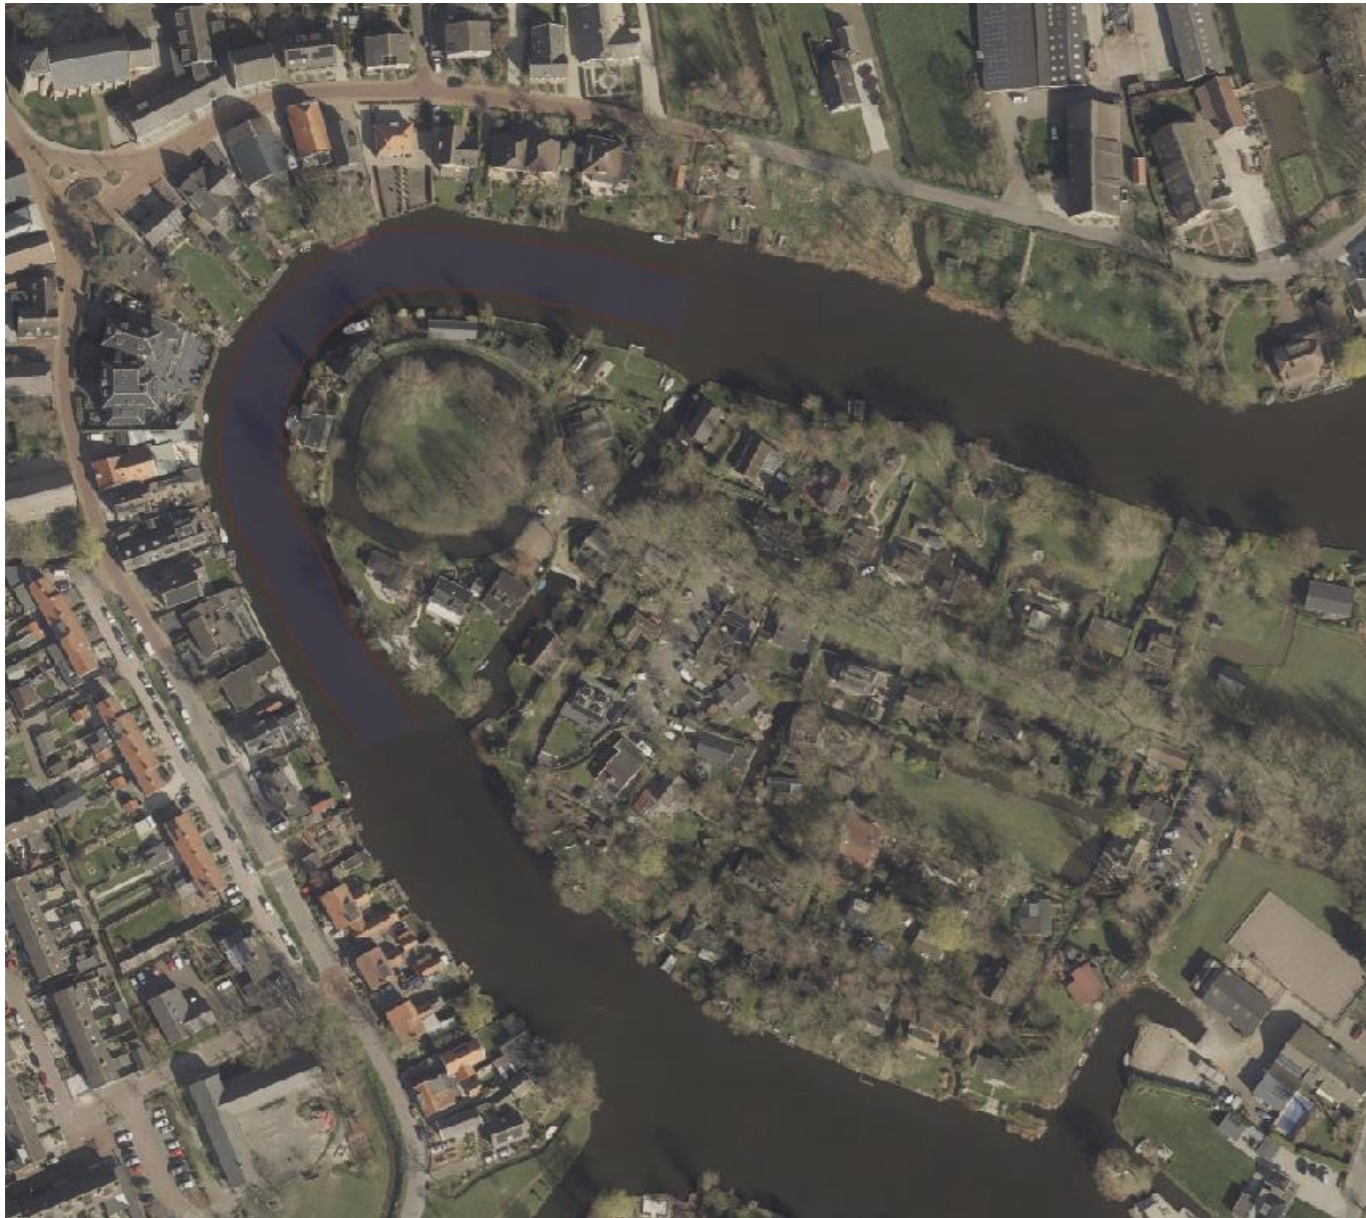
Figuur 26 (dezelfde als figuur 15): ruimtebeslag op kaart en profiel voor kansrijk alternatief 2, voorheen C2 zonder doorsteek (onderwaterdamwanden 3m vanaf huidige oevers bocht 2).

- **Kansrijk alternatief 2:** voorheen variant C2a (onderwaterdamwanden in bocht 2 ca. 3m vanaf huidige oevers en daartussen verdiepen tot -4,25m NAP – geen doorsteek). Dit alternatief heeft minder impact op de omgeving en een beperkter risico bodemerosie en schade aan bebouwing door de afstand van 3 meter van de damwanden tot de oever ten opzichte van de mogelijke A-alternatieven. Zie onderstaand figuur voor het ruimtebeslag en profiel voor
